**UNAN-MANAGUA**

**Monográfica para optar al título de Arquitecto.**

**Propuesta de Mejoramiento y Ampliación del Equipamiento  
Educativo del Colegio Público los Espinozas de la Comunidad  
San Pablo, del Municipio de San Rafael del Sur.**

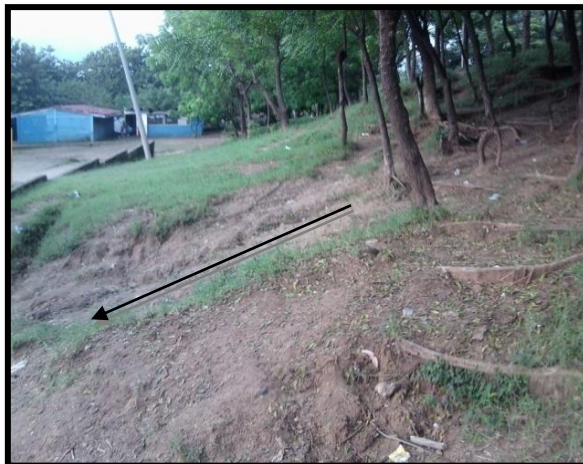
Foto N # 32 Pendiente:  
La parte más pronunciada se  
expande 25 mts.

Se caracteriza por un terreno llano, con forma regular y plana; pero con una pendiente pronunciada pero corta (Foto N° 32), con dirección este-noreste del terreno con curvas de nivel cada 5 metros las más pronunciadas.

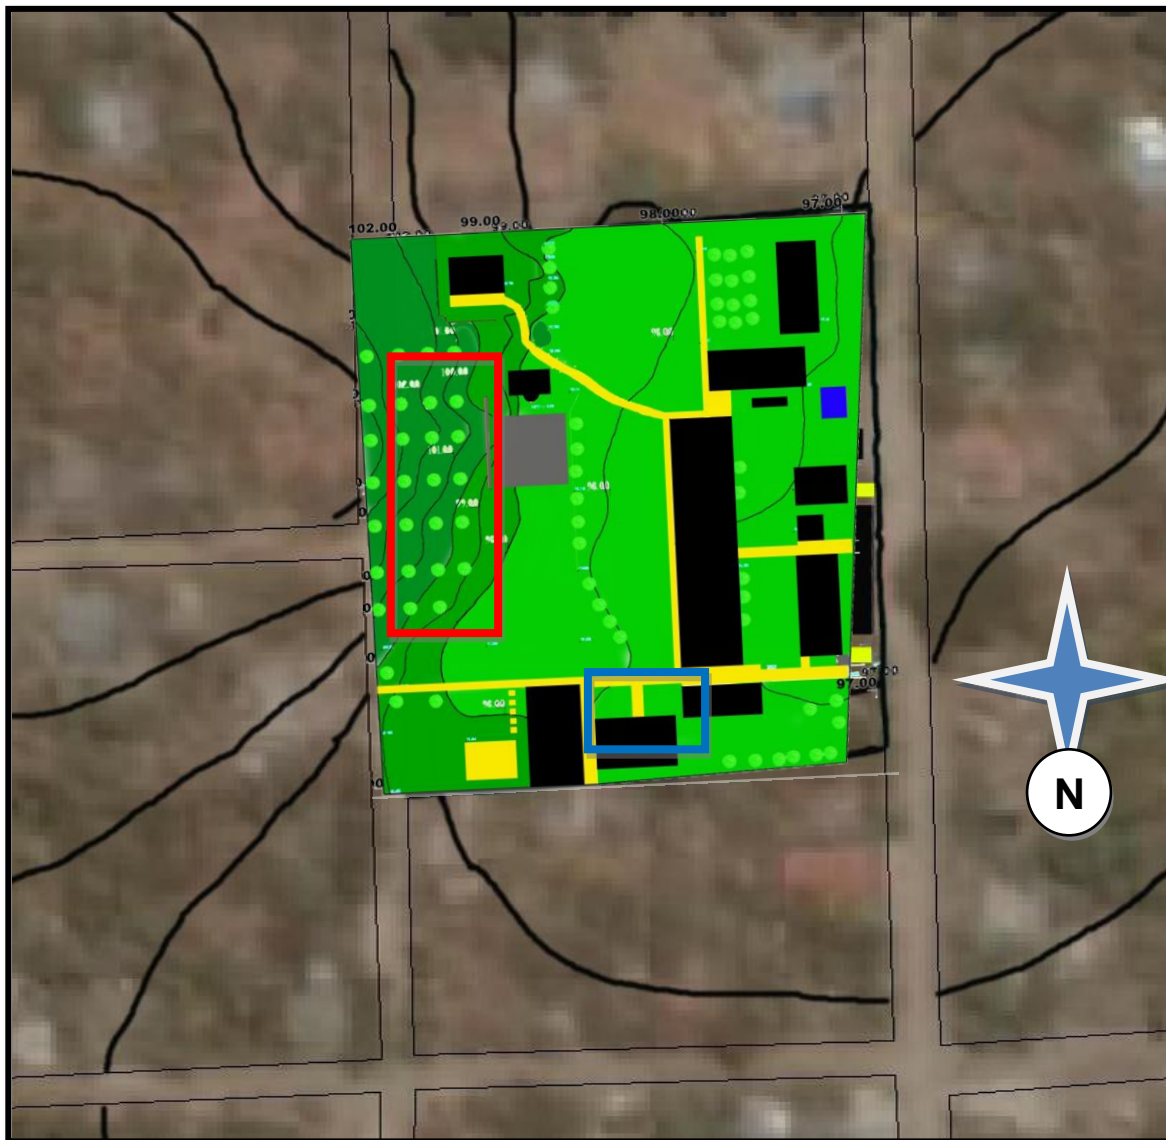
Imagen N° 10 Plano de riegos físicos-ambientales.  
Elaboración: fuente propia. Vista google Earth.

El terreno tiene en su punto más alto, posee una altura de 103.84 mts<sup>22</sup>. Con respecto al nivel 100 (ver imagen N° 10) de referencia tomado por la topografía y en su punto bajo una altura de 96.035 mts en el terracedo del edificio más bajo, cada curva de nivel está tomada cada 5 mts las más pronunciadas, tienen una pendiente con dirección este-noreste; y el trazo transversal es de 75.31mts. Resumiendo estos datos el deslizamiento en el terreno es un riesgo natural que se encuentra presente (ver imagen N° 10), el cual es mínimo porque tienen 2 muros de retención en los lugares donde se pueden producir de manera natural.

Este es mínimo en el terreno y tienen que darse situaciones especiales para que se provoque, pero debido a la forma del terreno que tiene una diferencia de altura aproximada de 7 mts entre el punto más alto y el más bajo de su trazo transversal y por la dirección misma de la pendiente existente, podría producirse de manera natural (cabe destacar que debería existir un fenómeno natural de tormenta o huracán como el que paso en 1998 con el huracán Juana que daño seriamente todo el territorio nacional) en el punto del terreno donde se juntan las aguas (ver imagen N° 10) pluviales proveniente de las partes elevadas del terreno que pasan a través de un hueco en un andén cuya dimensiones son de 50 cms de ancho x 30 de alto y si este se obstruyese entonces se vería afectada 4 aulas de clase una pequeña bodega que se encuentran ubicadas en un nivel más bajo que en donde convergen las aguas pluviales (ver imagen N° 10).

Área afectada por deslizamiento.

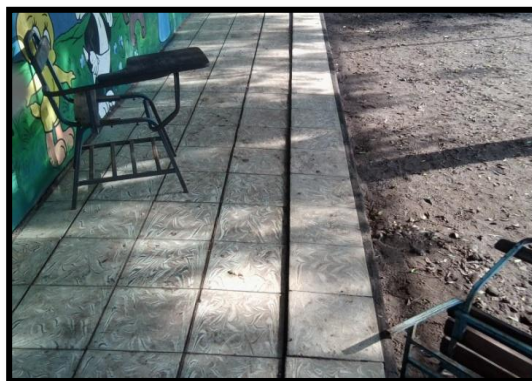
Foto N # 41. Condiciones actuales de  
Mobiliario: Pupitres  
Elaboración: fuente propia

Esta tabla síntesis N° 12.1 resume las condiciones actuales del mobiliario escolar, el cual como se observa la situación de los pupitres se encuentra en mal estado (Foto N° 41).

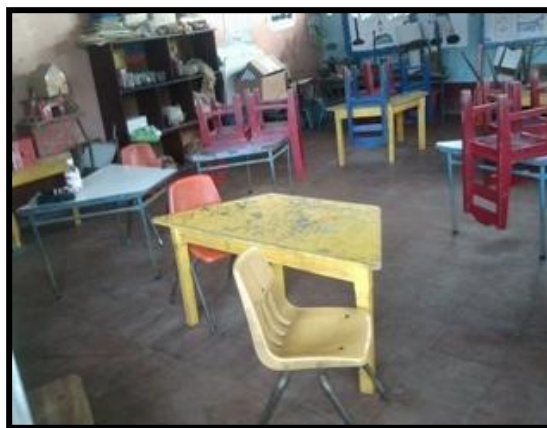
Foto N # 42. Condiciones actuales de  
Mobiliario de Preescolar: Mobiliario Infantil y General.

Esta tabla síntesis N° 12.2 resume el estado físico del mobiliario escolar para los niveles de preescolar, primaria y secundaria; como lo son sus sillas, pupitres, escritorios, pizarras etc. (Foto N°42) que se encuentran en regular y buen estado.

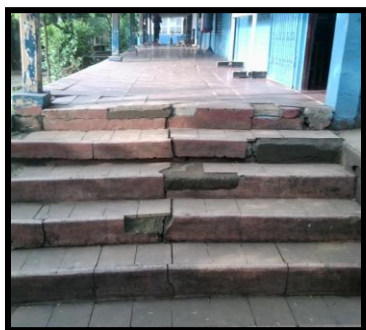
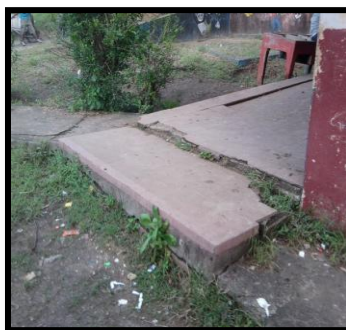
Además se presenta hundimiento de piso en los pasillos del colegio esto debido a la mala construcción por parte de la mano de obra local de aquel entonces (Foto N° 44 y 45). El cielo falso de las secciones se está desprendiendo por falta de mantenimiento de la cubierta. El hundimiento de letrinas que no están activas (Foto N° 46). La cual deberían ser destruidas y reubicar nuevas.

Foto N # 44 y Foto N # 45 Condiciones actuales del piso. Foto N # 46. Condiciones actuales de letrinas.
